発電用原子炉施設故障等報告書

東京電力株式会社

福島第一原子力発電所
淡水化装置処理水移送配管ダブルストレーナ
差圧指示計からの漏えいについて

平成26年 6月 提出

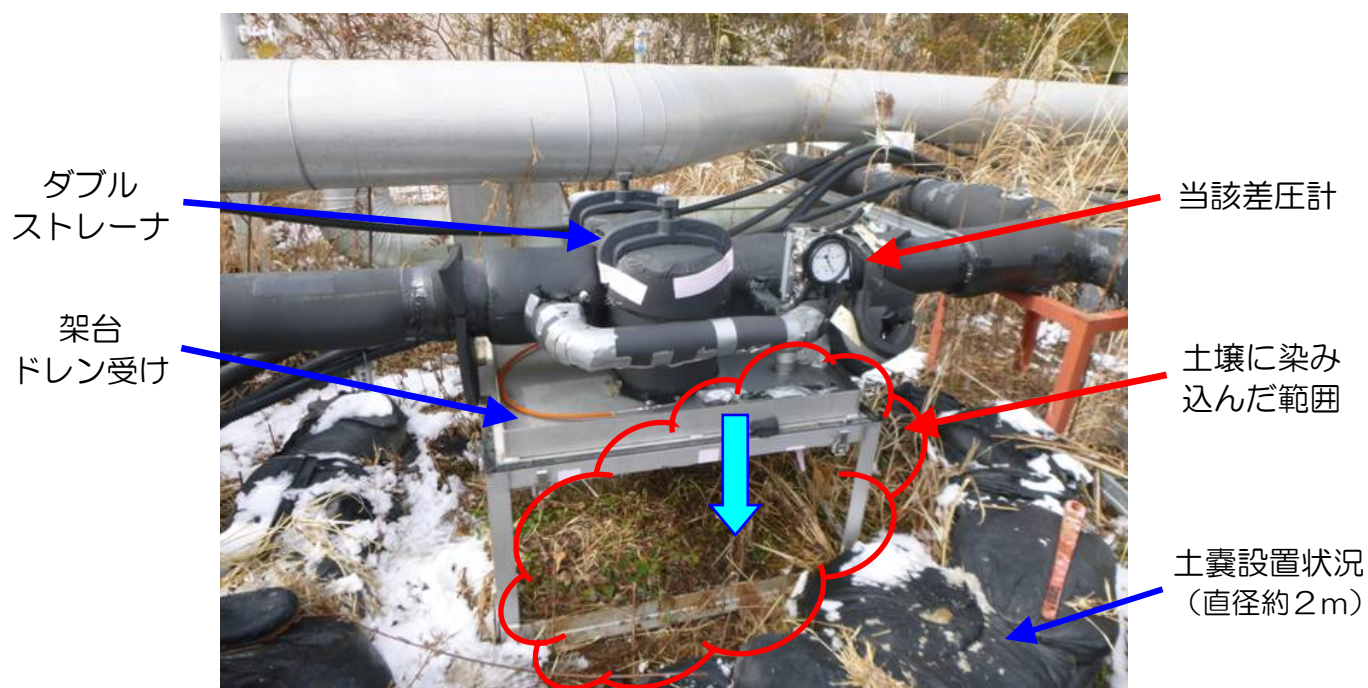
現場状況写真

漏えい発見時は、漏えいした水が架台ドレン受けより溢水し、土壤に染み込んでいた。
（漏えい確認のためにアクリルカバー及び保温材は取り外した状態）

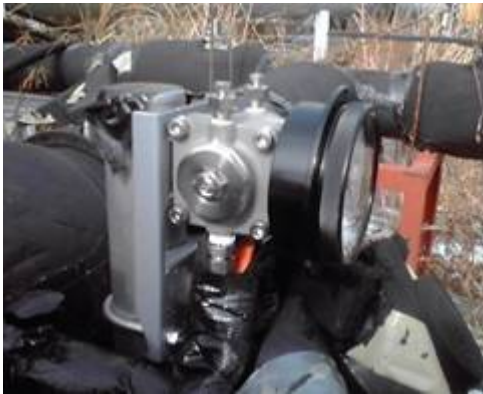
当該差圧計の外観確認結果

当該差圧計の外観状況
※計器外側に破損を引き起こしたような形跡（傷・劣化等）なし

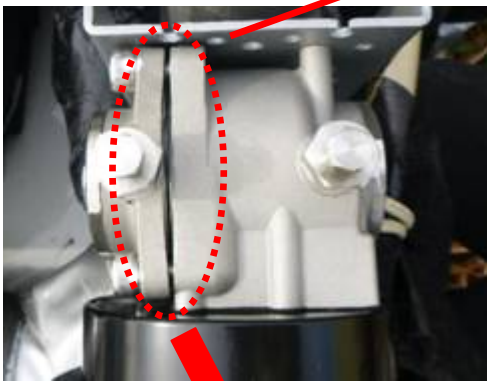
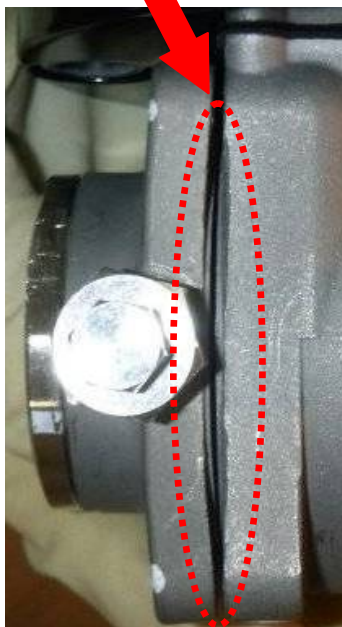
ボンネットフランジ状況（上部）
※フランジに若干の膨らみ、Ｏリングがフランジの外側にはみ出した状態

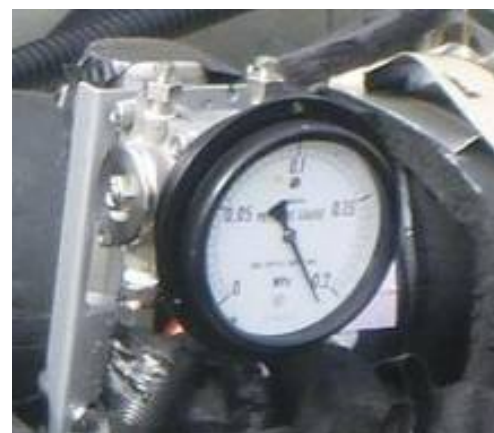
漏えい発生時の当該差圧計指示値
※指針が振りきれた状態

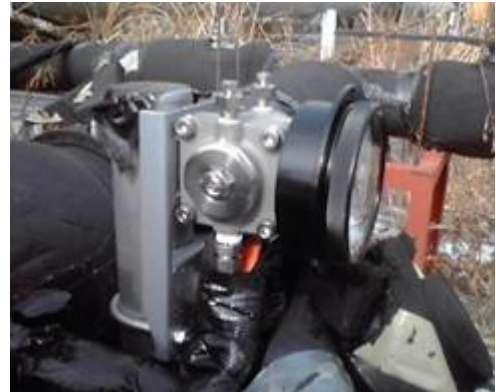
■当該差圧計全体

- ・計器外側に外力が加わったことによる傷等や腐食による劣化等の異常なし

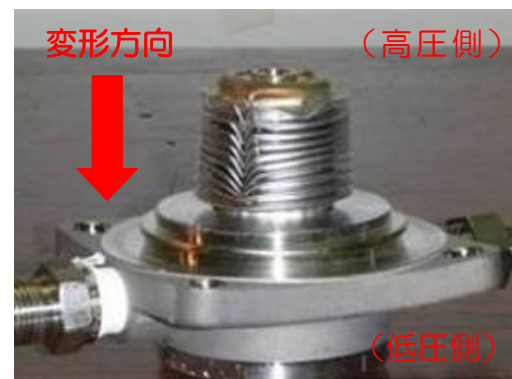
■ボンネットフランジ、ダイヤフラムベローズ

- ・ボンネットフランジに外側方向への変形あり
- ・ダイヤフラムベローズに高圧側から低圧側方向への変形あり

※計器内部（高圧側）に何らかの過大な圧力が加わったことにより変形したと推定

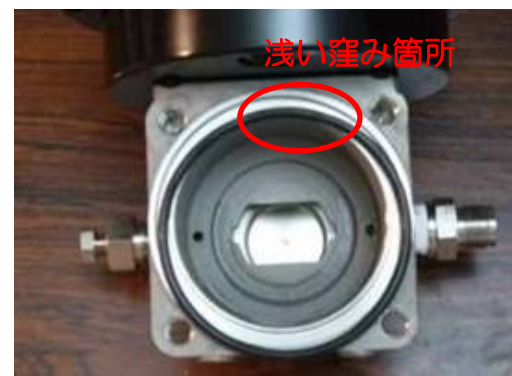
■ボンネットフランジシール部

- ・Ｏリングにはシール部からはみ出した際に生じたと思われる浅い窪みあり
- ・シール部の溝及びＯリングには傷や異物噛み込み等の異常なし
- ・Ｏリングに脆化等による劣化なし

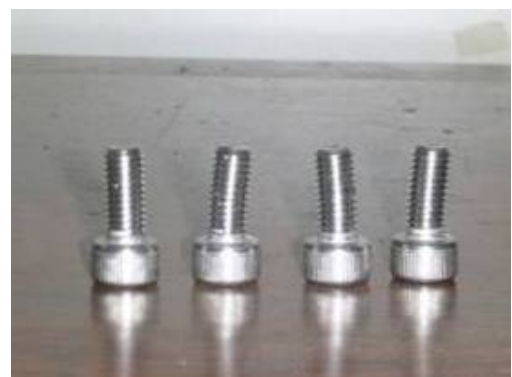
■ボンネットフランジボルト

- ・ボルトの曲がり及び締め付けの緩みあり

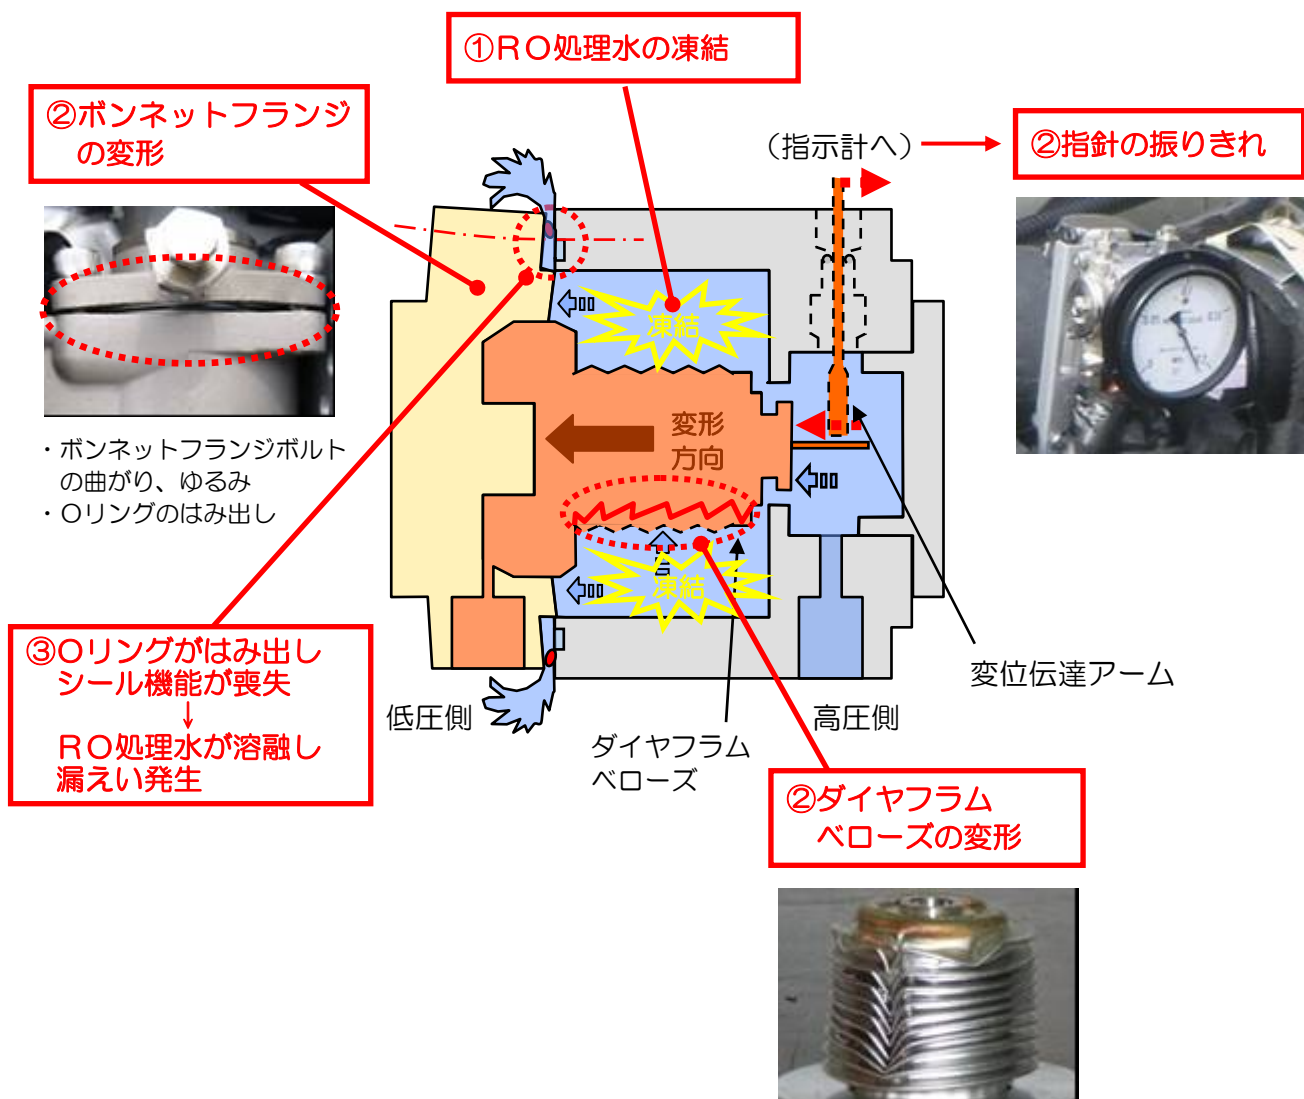
当該差圧計からの漏えい発生メカニズム

- ①事象発生時は、前日22時頃から当日4時頃にかけて外気温が長時間に渡って低い温度（－6℃前後）で推移していたことにより、当該差圧計の保温材内側においても温度が低い状態が継続したため、ボディーを介して外気と接している計器内部（高圧側）に内包されていたRO処理水が凍結して、水の体積が膨張した。
- ②水の体積が膨張したことにより、計器内部（高圧側）に過大な圧力が加わり、ボンネットフランジ及びダイヤフラムベローズが低圧側に変形するとともに、ダイヤフラムベローズが収縮し、当該差圧計の指針が振りきれた。
- また、ボンネットフランジが変形したことにより、ボンネットフランジボルトに曲がり及び締め付けのゆるみが生じるとともに、シール部Oリングが外側に押されてはみ出した状態となった。
- ③Oリングがシール部からはみ出したことでシール機能が喪失し、その後、外気温の上昇によって凍結したRO処理水が溶融して、シール部から漏えいした。
